Asbestinventarisatetest

Sergeyselsstraat 27, 2140 Antwerpen

Attestnummer : 20240620-000438.000

Uitgegeven op : 20.06.2024

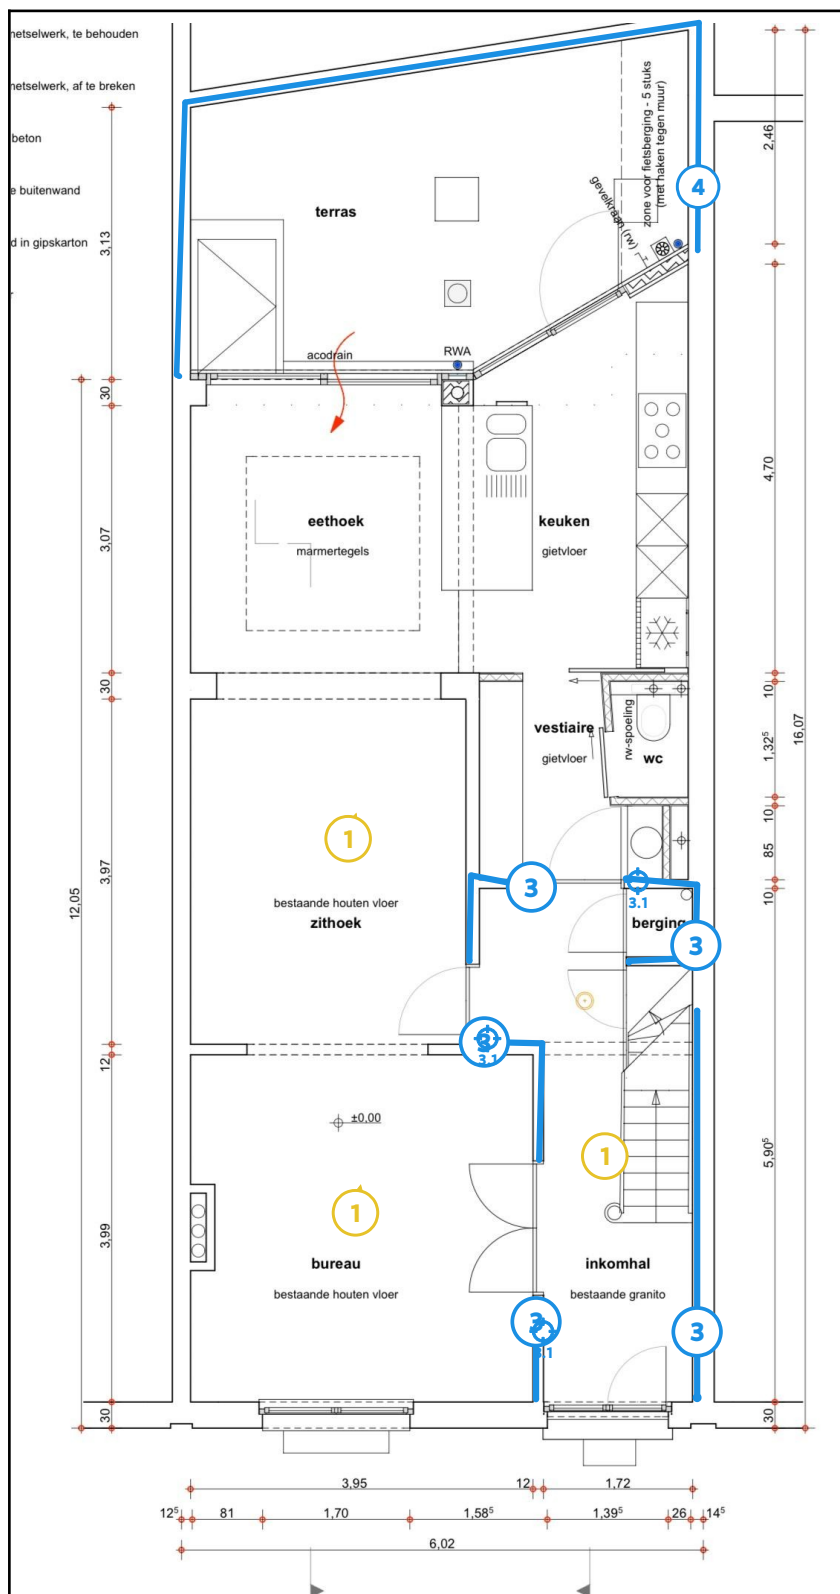
Plan 1.2: Plan 2 GLV

| 1. Pleisterwerk plafond | Asbestmateriaal | Zorgvuldig beheren |

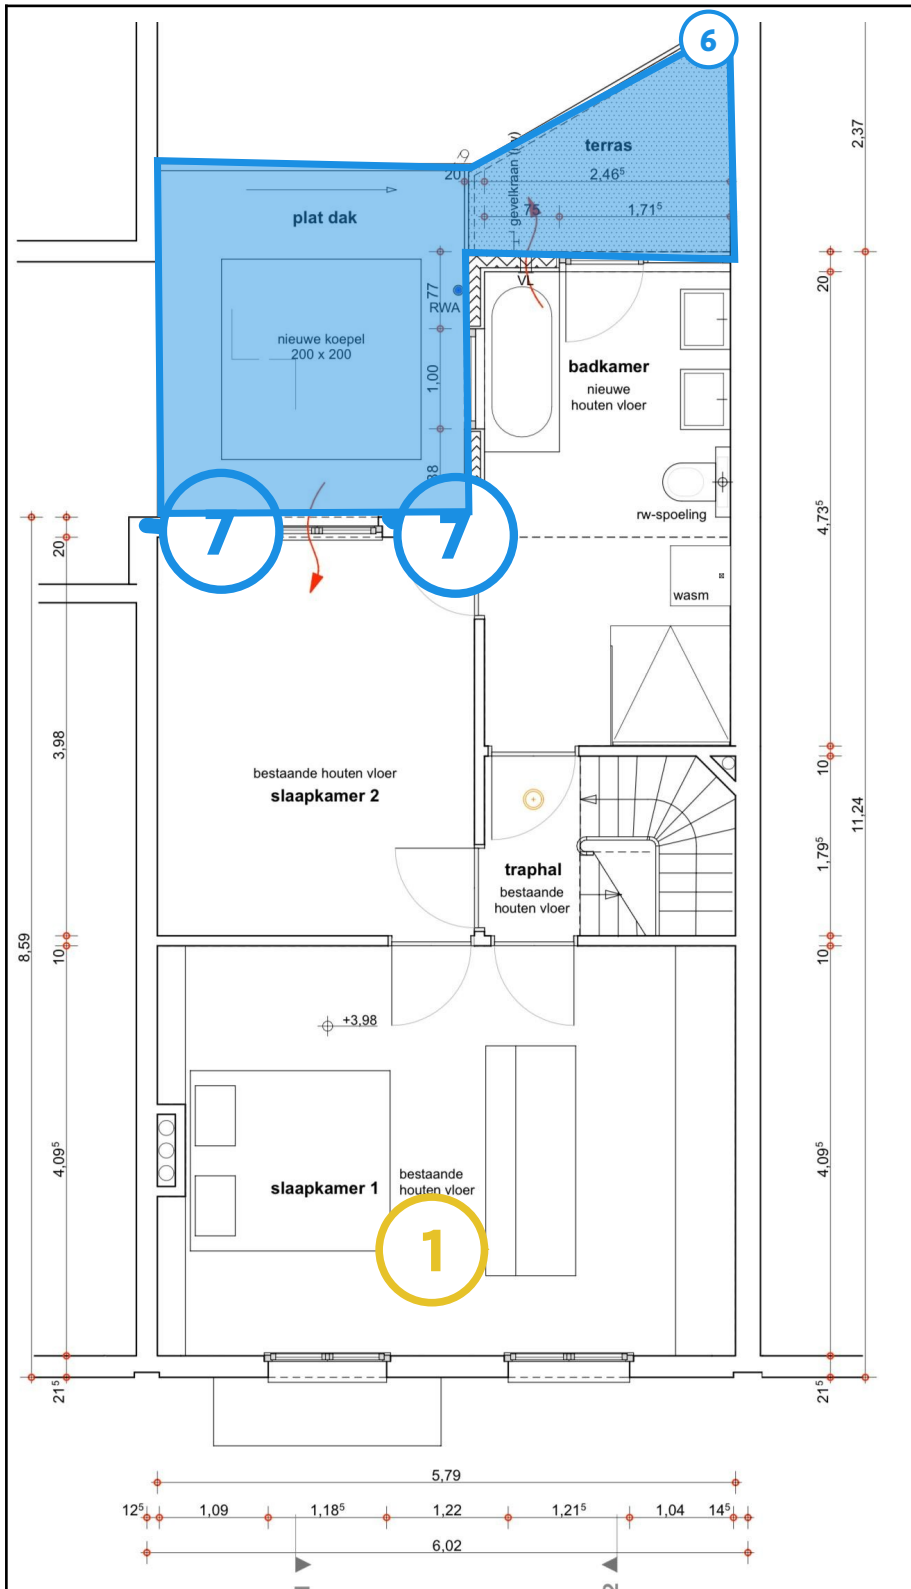
Plan 1.3: Plan 3 1ste verdiep

| 1. Pleisterwerk plafond | Asbestmateriaal | Zorgvuldig beheren |

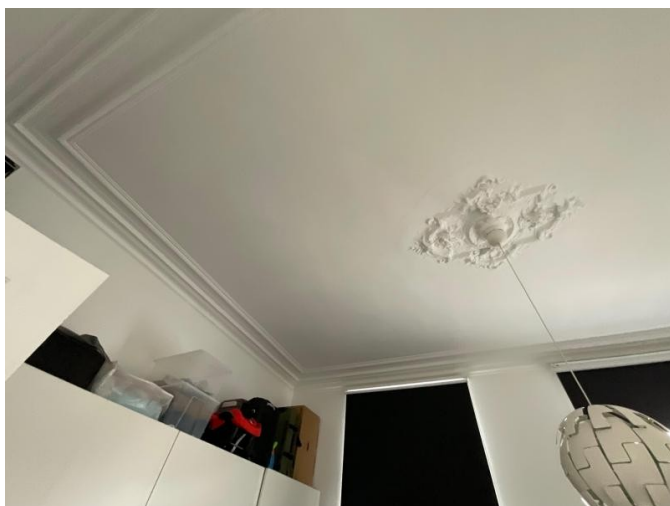
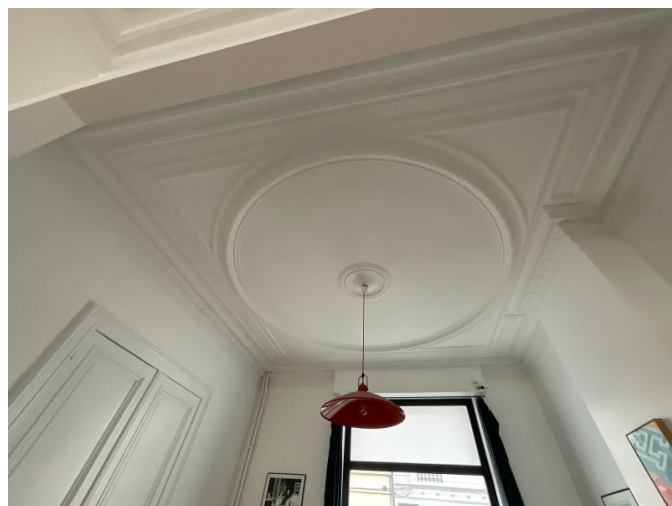
Conclusie

Het asbestmateriaal valt onder de mijlpaal van 2040.

| Eindbeoordeling materiaalrisico | Laag materiaalrisico en/of verlaagde kans op vezelvrijgave |

| Gebondenheid | Categorie 2: niet-hechtgebonden met matrix |
| Asbestsoort (vezeltype) | Amfibool aanwezig, uitgezonderd crocidoliet |
| Asbestconcentratie | Laag (< 50%) |
| Afschermingsgraad van het gehele materiaal | Geheel of deels (ook) vrij aan de binnenlucht |
| Toestand van het materiaal | Onbeschadigd, niet verweerd |

| Beschrijving | Pleisterwerk plafond |
| Hoeveelheid (oppervlakte - dikte - aantal) | • 30,00 m ² - 1,00 cm - 1 stuk |

Zorgvuldig beheren

- Zorg voor een veilig beheer. Vermijd het beschadigen van het asbestmateriaal. Controleer de toestand jaarlijks op wijzigingen.

- Hermetische zone (erkend asbestverwijderaar)
Indien het pleisterwerk asbestvezels bevat, en de verwijdering ervan gewenst is, dan is de verwijdering enkel mogelijk door een erkend asbestverwijderaar in een hermetische zone.

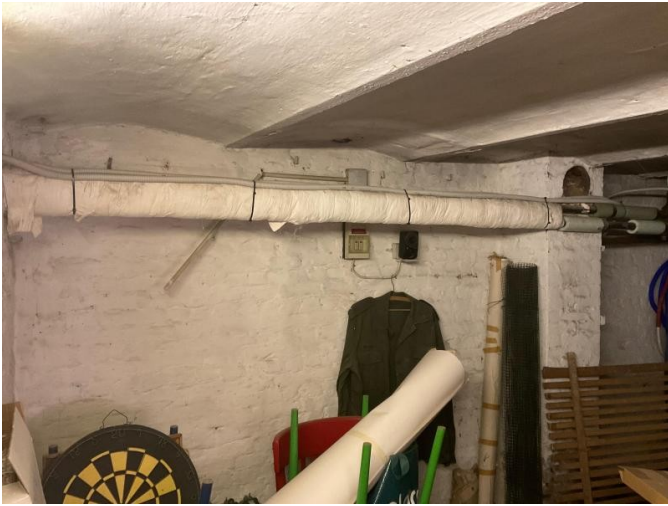
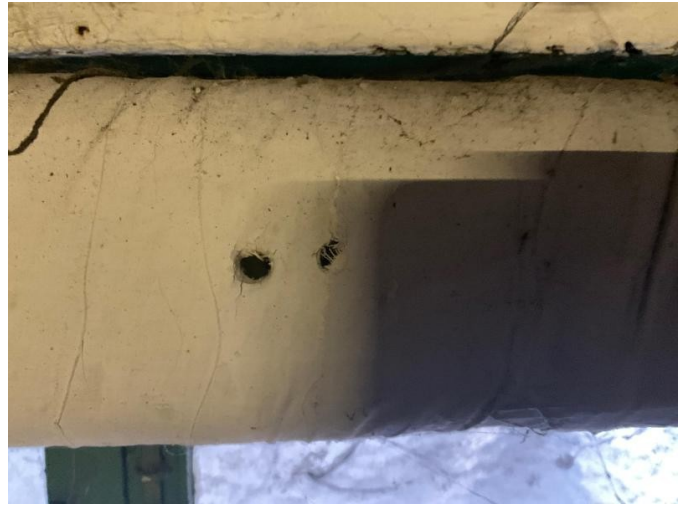
Fiche 2: Leidingisolatie rechte stukken

Geen asbest

| # | Type | Referentie | Resultaat |
|---|---|---|---|
| 2.1 | Mengmonster | 1.00 | Geen asbest |

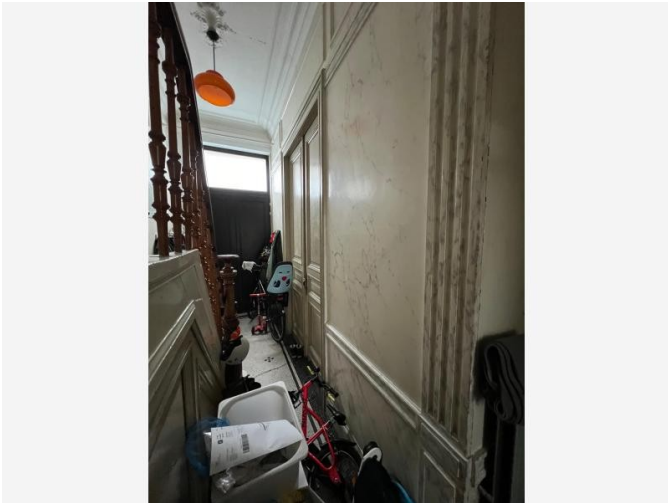
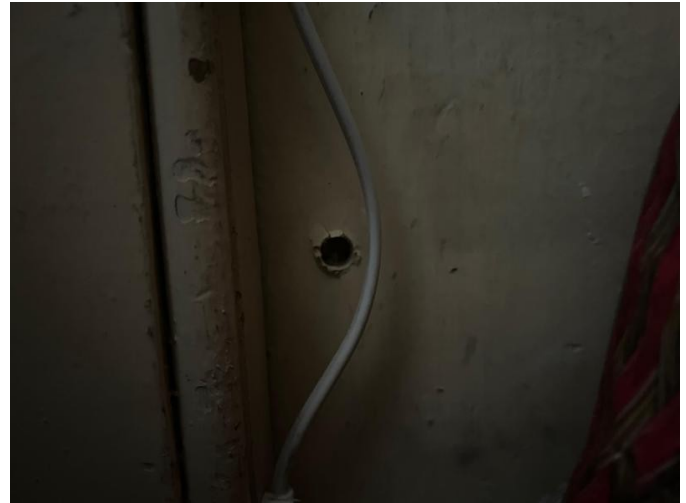
Fiche 3: Pleisterwerk wanden

Geen asbest

| # | Type | Referentie | Resultaat |
|---|---|---|---|
| 3.1 | Mengmonster | 0.01 | Geen asbest |

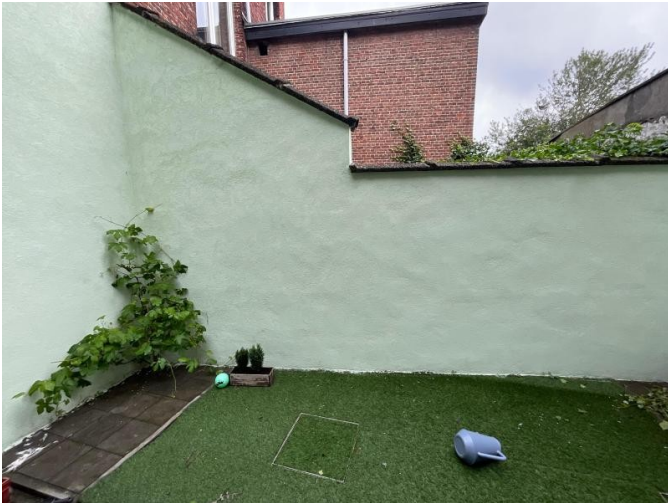
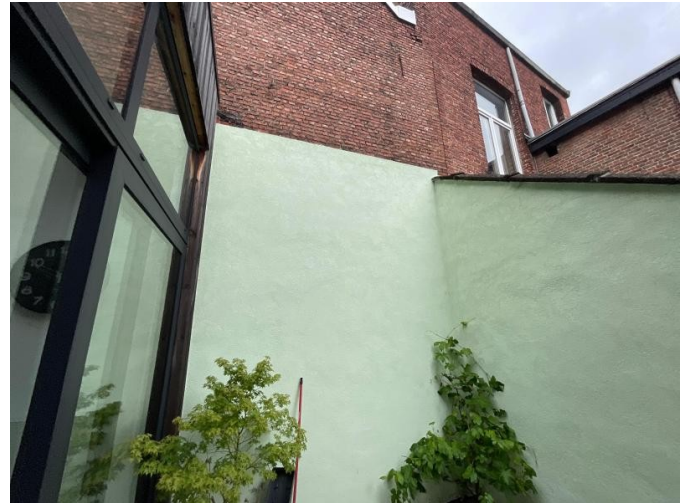
Fiche 4: Crepi

Geen asbest

| Opmerking | Nieuw gezet in 2023. |

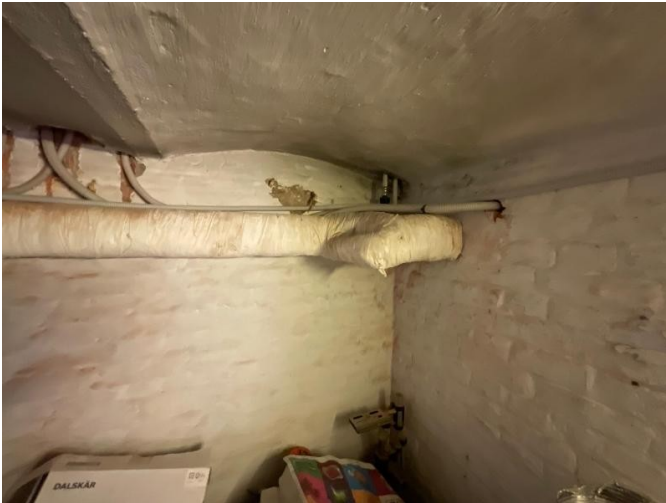
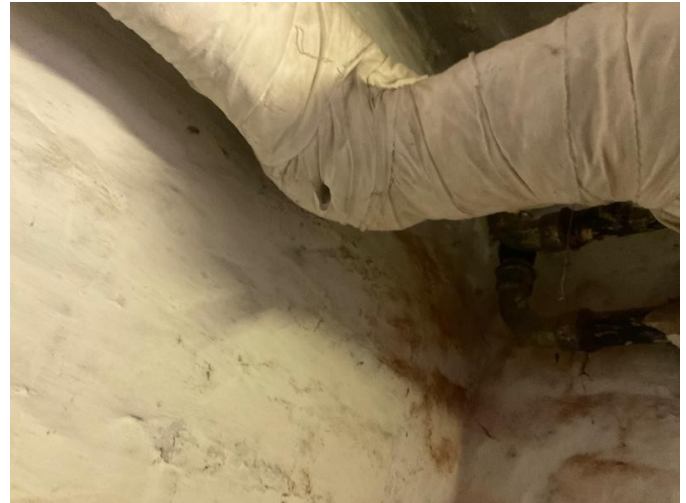
Fiche 5: Leidingisolatie bochten

Geen asbest

| # | Type | Referentie | Resultaat |
|---|---|---|---|
| 5.1 | Mengmonster | 1.01 | Geen asbest |

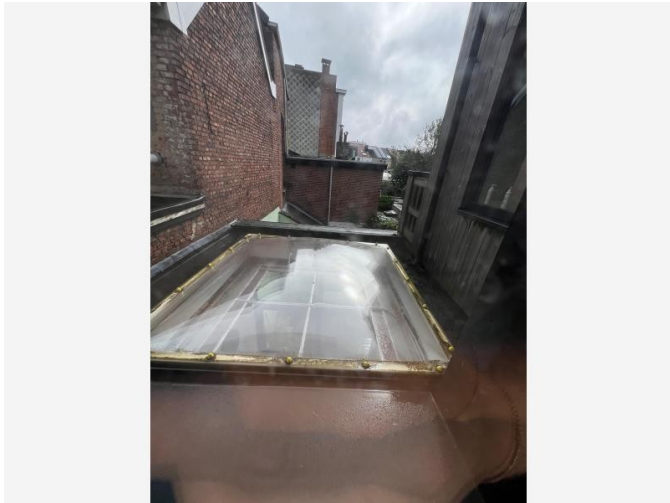
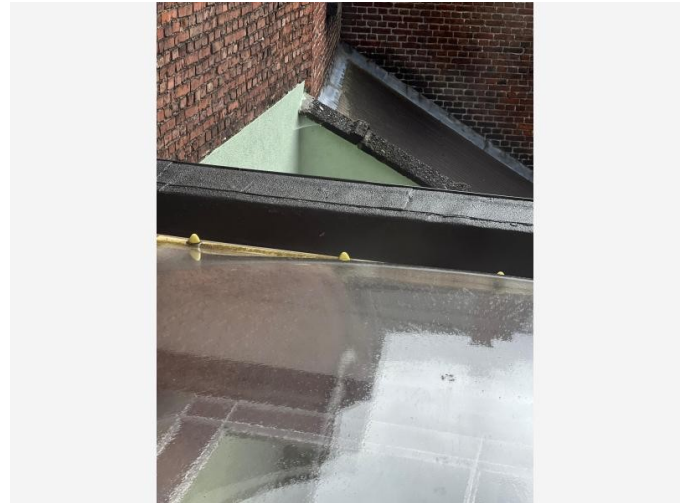
Geen asbest

| Beschrijving | Roofing |
| Opmerking | Roofing is opnieuw geplaatst in 2014. |

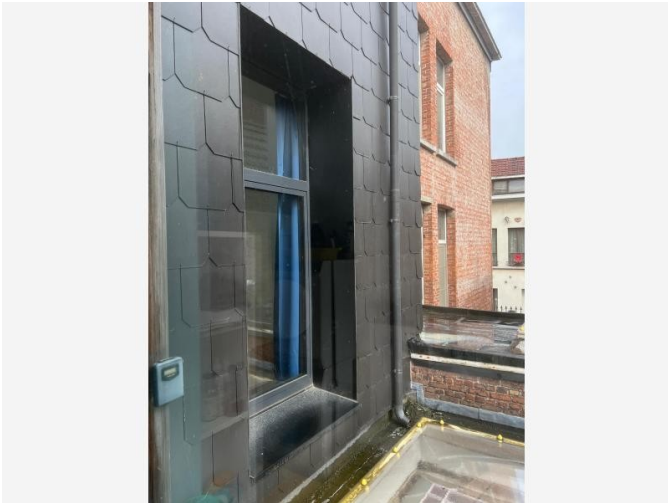
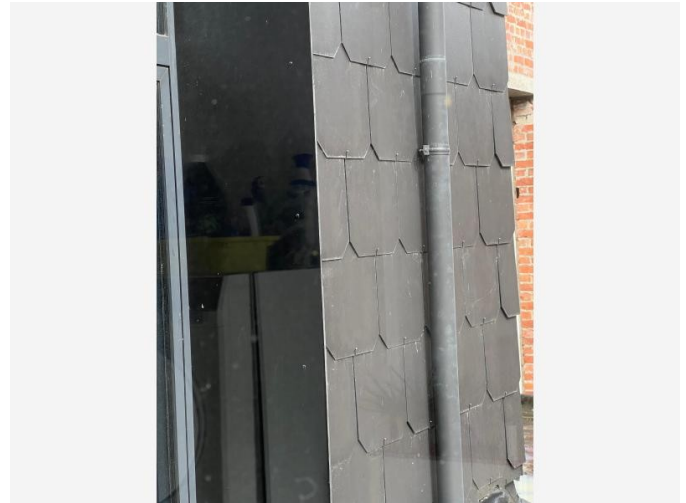
Geen asbest

| Beschrijving | Leien |
